# 建设项目环境影响报告表

## (生态影响类)

项目名称: 昆明市西山区海口青鱼三石场生态修复治理项目

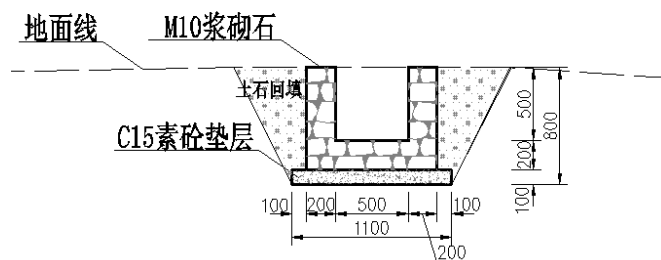
图 2-1 排水沟断面示意图

0.5m×0.5m排水沟横断面图

比例: 1:50

| 排水沟 | | 露天采场坡顶及下游外部设置排水沟，采用 M10 浆砌石砌筑，内侧 M10 砂浆抹面 3cm，长度 430m，断面尺寸 50cm×50cm，壁厚 20cm，采用 10cm 厚 C15 砼垫层。排水沟下游设置 1 个 2m <sup>3</sup> 的沉淀池。 | |

①测量放线: 根据施工图纸进行测量放线;

②土石方开挖: 按照设计尺寸, 采用机械开挖进行开挖, 机械开挖后采用人工开挖进行边墙修整。

③断面砌筑: 完成基础开挖后, 及时进行浆砌石断面砌筑。

④砂浆抹面: 完成边墙砌筑后, 经过 7 天养护, 待砂浆强度达到设计强度 75%时, 采用 1:2 防水砂浆进行抹面。
