建设项目环境影响报告表

(生态影响类)

项目名称: 金沙江流域昆明片区历史遗留废弃矿山生态
修复示范工程项目—普渡河流域中低山宽谷
区(西山片区)矿山生态修复项目

建设单位(盖章): 昆明市自然资源和规划局

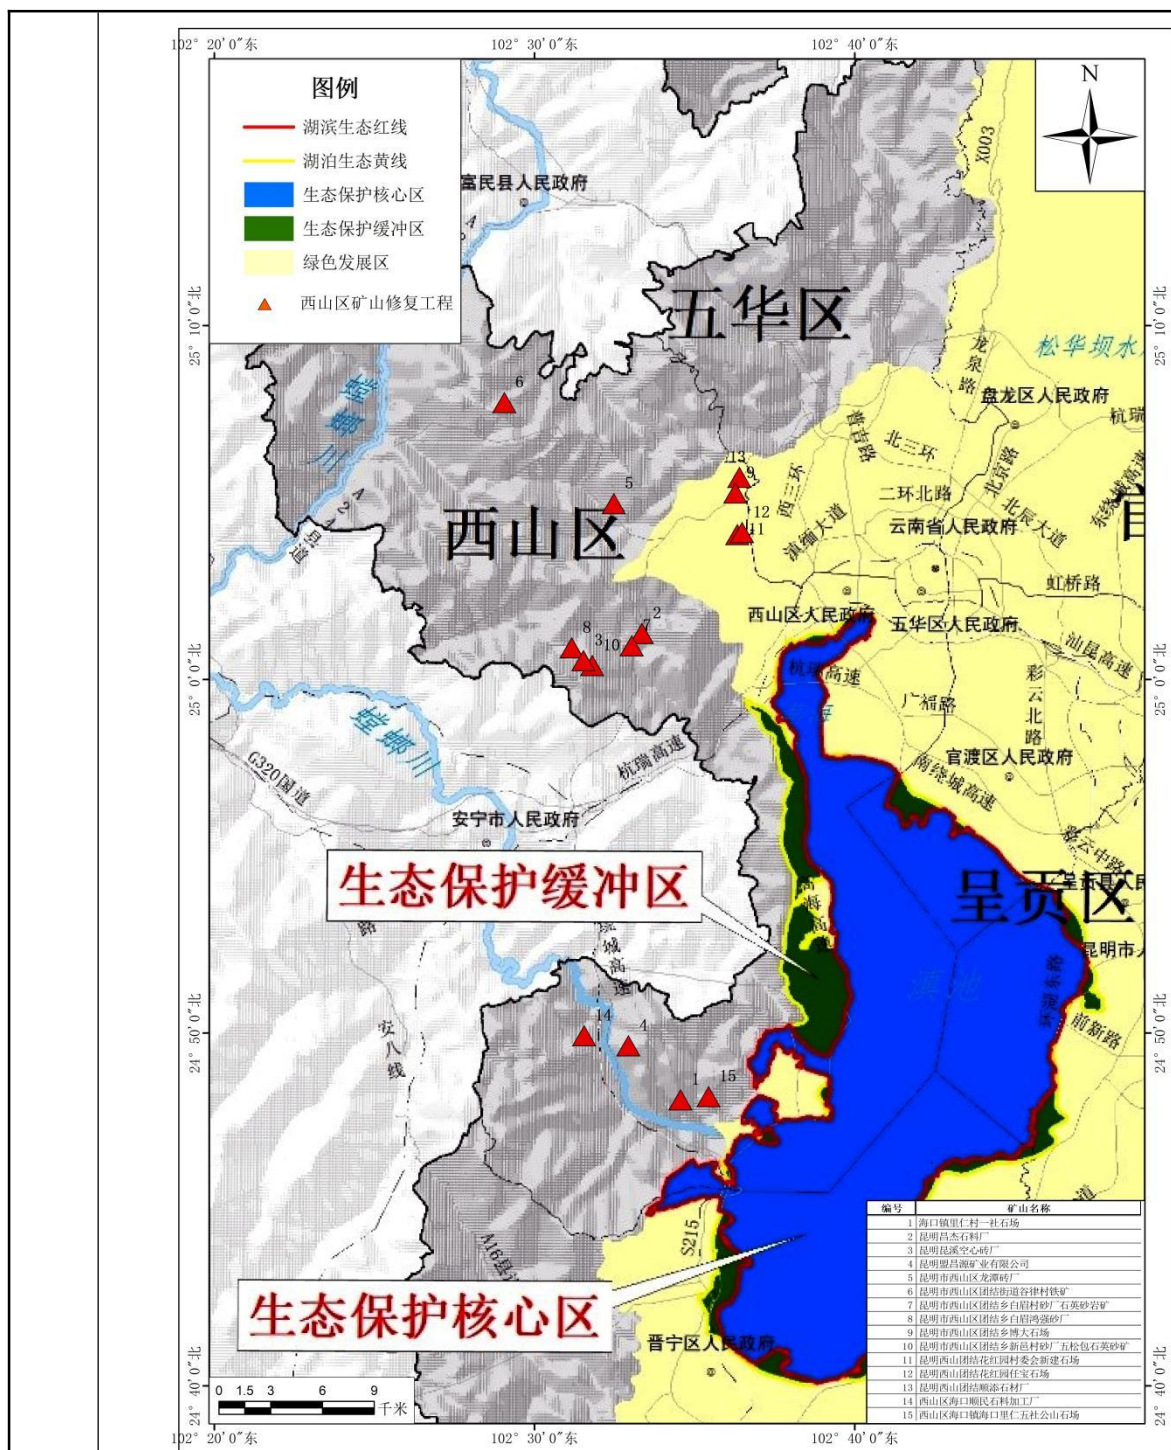
图 1-4 项目与滇池保护区重叠情况示意图

《关于普渡河流域中低山宽谷区（西山片区）矿山生态修复项目（第二批）工程设计及预算的批复》（昆自然资规修复〔2025〕87号）（附件4）。本项目符合该条规定。	
<p>综上，项目符合《云南省生物多样性保护条例》相关内容。</p> <p>12.项目与《云南省滇池保护条例》的符合性分析</p> <p>现行《云南省滇池保护条例》由2023年11月30日云南省第十四届人民代表大会常务委员会第六次会议通过，自2024年1月1日起施行。《条例》第四条指出“滇池是国家级风景名胜区，是昆明市生产、生活用水的重要水源，是昆明市城市备用饮用水源，是具备防洪、调蓄、灌溉、景观、生态和气候调节等功能的高原城市湖泊。”</p> <p>项目位于昆明市西山区团结街道和海口街道，经查询，项目所涉及的15个矿山修复区与滇池各个保护区重叠情况如下图所示。</p>

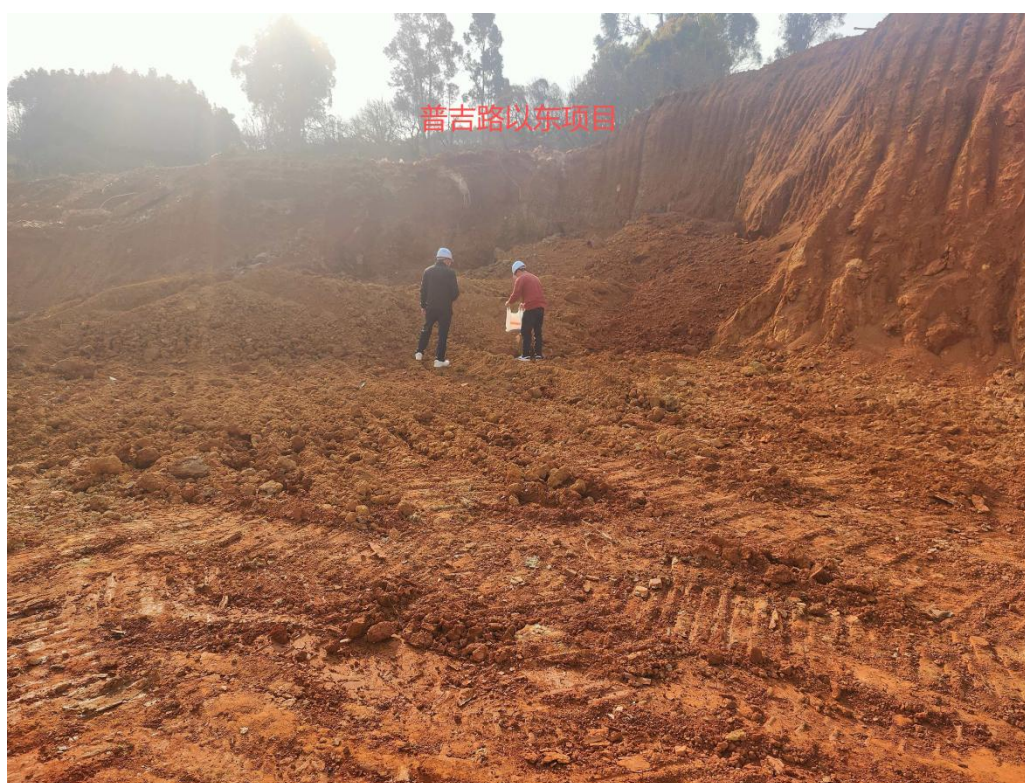
图2-1 土源地1现场照片

来源背景:该土源来自昆明市五华区“普吉路以东片区城中村改造项目”建设过程中产生的富余、清洁土壤,土壤为粉壤土,砂石含量仅为0.92%。该片区属于城市更新与改造区域,其土方工程开挖出的原位土壤,经识别不含工业污染历史,是城市建设过程中产生的可利用资源。从现场图片可见,该取土点如图2-1所示为大规模平整开挖后的场地,表层土集中堆放,便于规范化取土作业,运输距离相对可控。

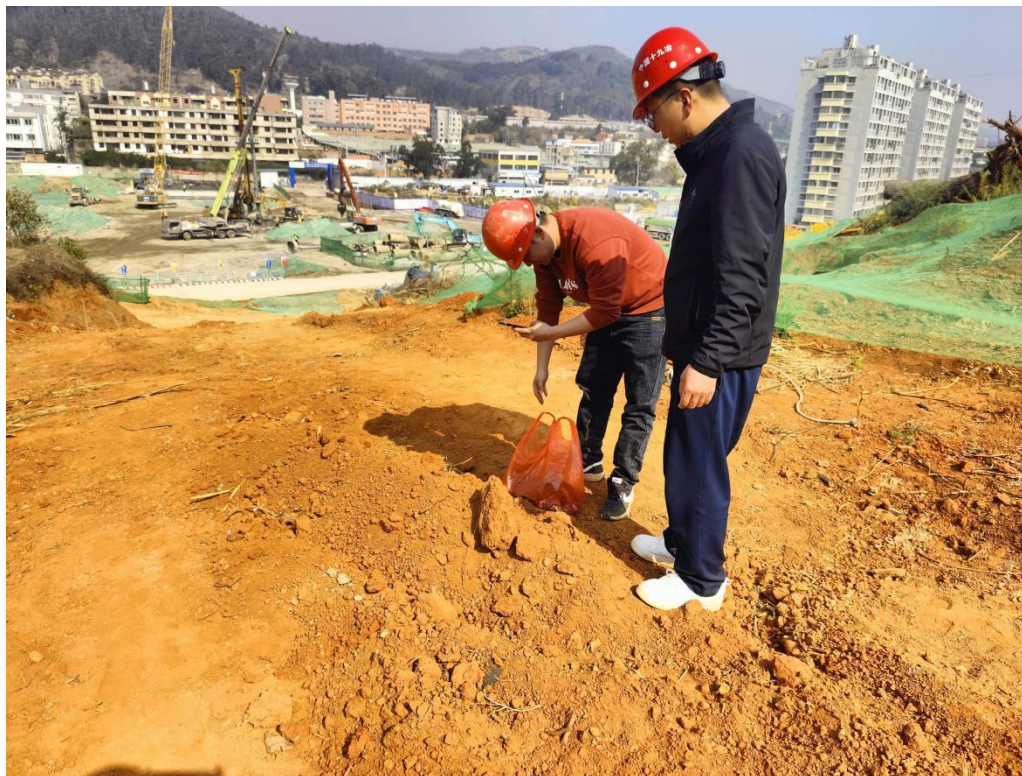
图2-2 土源点4现场照片

在转运前的相对清洁状态。该取土点如图 2-2 所示，取样前已对取土区进行了表层清理，获取的为适宜植被生长的下层心土或表土。

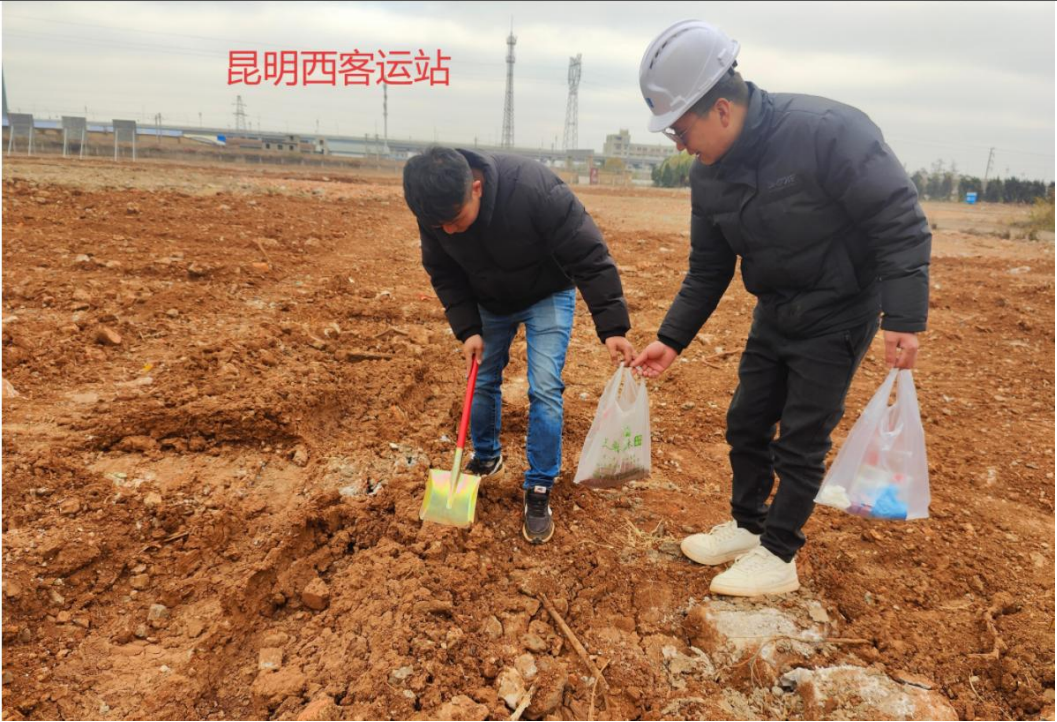
图2-3 土源点5现场照片

来源背景：该土源来自正在建设的“昆明西客站综合交通枢纽工程”项目。该工程属于大型交通基础设施，土方开挖量巨大。项目在场地平整和基坑开挖过程中，产生了大量可资源化利用的原位土壤。清晰地记录了在该土源点（西客站项目现场）的规范取样过程。图片显示，工作人员在已开挖的红褐色土层区域，并将土样封装于专用塑料袋中，为后续实验室检测提供了可靠样品，直观印证了客土来源的真实性与取样的规范性，且经检测土壤为粉壤土，砂石含量仅为 0.78%。图中背景可见施工机械与高架桥，进一步明确了土源点的工程属性，且施工区域距离取土点较远。

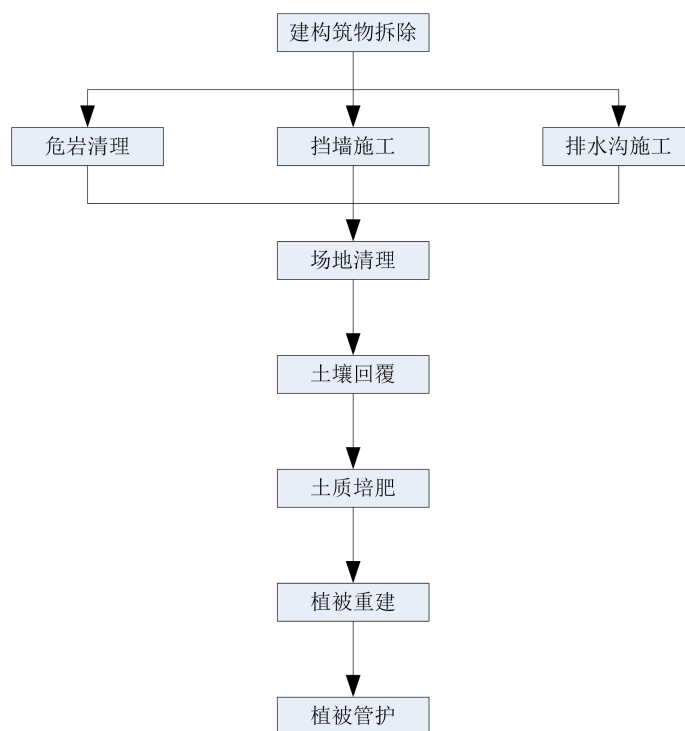
图 2-4 项目施工工艺流程图（有建构筑物需拆除）

注：昆明西山团结顺添石材、昆明盟昌源矿业有限公司、昆明市西山区团结乡白眉村砂厂石英砂岩矿、昆明昌杰石料厂、昆明昆溪空心砖厂、昆明市西山区龙潭砖厂、昆明西山团结花红园村委会新建石场、昆明西山团结花红园任宝石场需拆除构筑物。

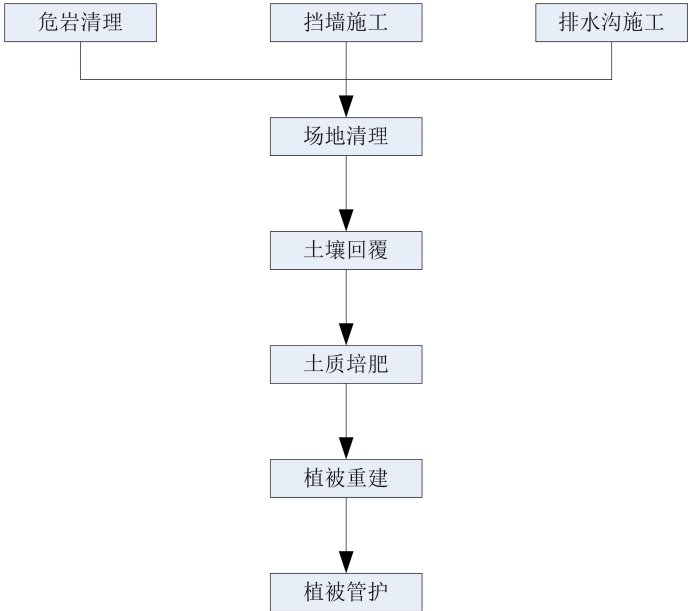
图 2-5 项目施工工艺流程图（无构筑物需拆除）

注：海口镇里仁村一社石场、西山区海口镇海口里仁五社公山石场、昆明市西山区团结乡新邑村砂厂五松包石英砂矿、西山区海口顺民石料加工厂、昆明市西山区团结乡白眉鸿强砂厂、昆明市西山区团结街道谷律村铁矿、昆明市西山区团结乡博大石场无需拆除构筑物。

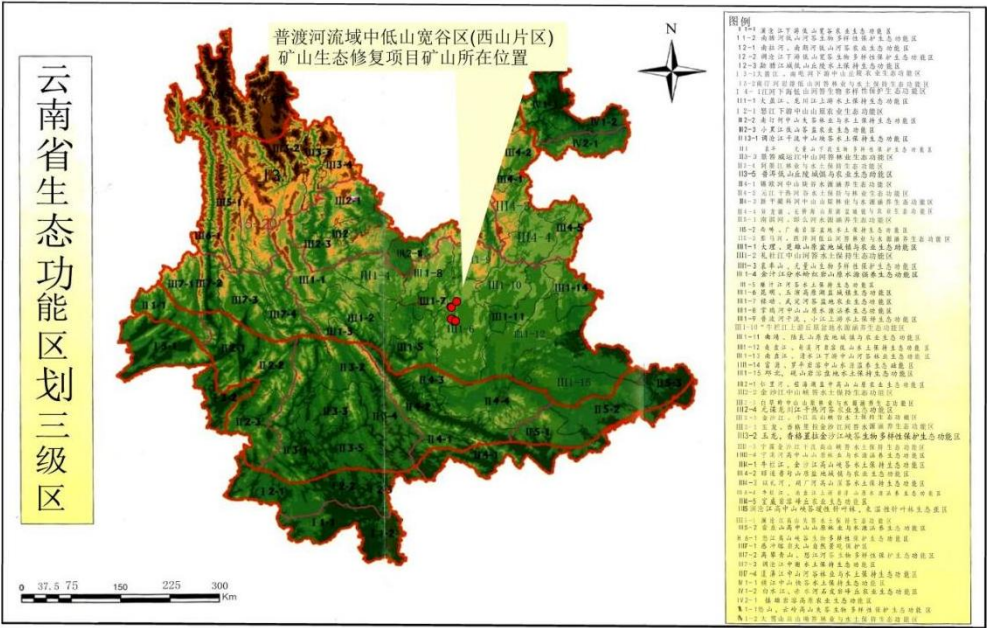
图3-1项目与云南省生态功能区划的位置关系图

对照《云南省生态功能区划》，项目所在区域为III1-6 昆明、玉溪高原湖盆城镇建设生态功能区。

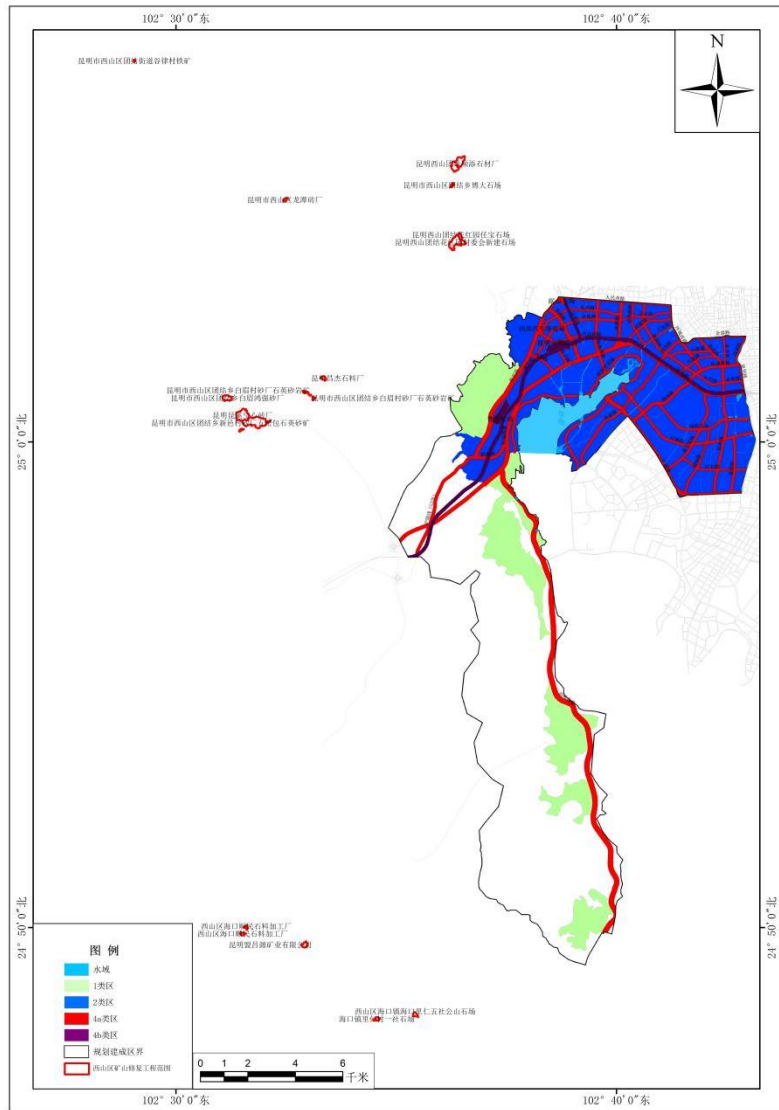
图3-2项目矿山与昆明西山声功能区位置关系图

序号	矿山名称	声环境功能区
1	昆明西山团结顺添石材厂	2 类区
2	海口镇里仁村一社石场	2 类区
3	西山区海口镇海口里仁五社公山石场	2 类区
4	昆明市西山区团结乡新邑村砂厂五松包石英砂矿	2 类区
5	昆明盟昌源矿业有限公司	2 类区
6	西山区海口顺民石料加工厂	2 类区
7	昆明市西山区团结乡白眉鸿强砂厂	2 类区
8	昆明市西山区团结乡白眉村砂厂石英砂岩矿	2 类区
9	昆明昌杰石料厂	2 类区
10	昆明昆溪空心砖厂	2 类区
11	昆明市西山区团结街道谷律村铁矿	2 类区
12	昆明市西山区龙潭砖厂	2 类区
13	昆明西山团结花红园村委会新建石场	2 类区
14	昆明西山团结花红园任宝石场	2 类区
15	昆明市西山区团结乡博大石场	2 类区

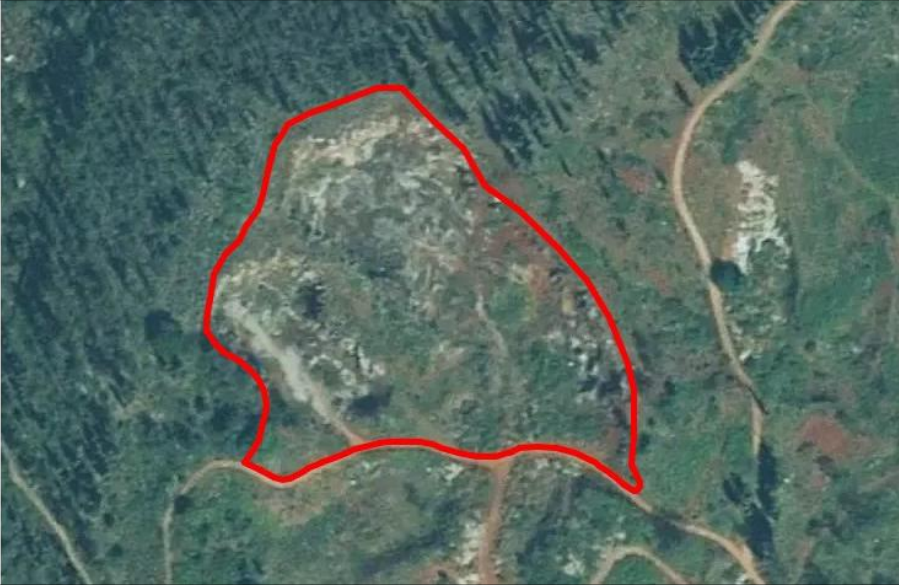
矿山历史开采形成采场边坡,1#边坡位于矿区范围北采场分布高程为1989m—2009m 之间,左边界、右侧边界以矿山挖损范围线为界;边坡宽度约 165m,坡长约 10m,面积约 1427m²,高差约 20m,平面形态呈不规则状,

剖面整体呈直线型，坡向 150°，坡度 71°。2#边坡位于矿区范围北采场边坡，分布高程为 1984m—2013m 之间，左边界、右侧边界以矿山挖损范围线为界；边坡宽度约 365m，坡长约 16m，面积约 4532m²，高差约 29m，平面形态呈不规则状，剖面整体呈直线型，坡向 150°，坡度 69°。1#采场平台、2#采场平台地质安全隐患评价为轻，1#采场边坡、2#采场边坡地质安全隐患评价为中。早年矿山开采挖损土地资源、矿渣压占土地资源、矿渣扩散破坏周边林地资源，矿区内岩土裸露从而引起局部水土流失。矿区周边无河流坑塘水面，矿山矿业活动未造成河流截断、流量减小，坑塘渗漏等，矿区及周围地表水体未漏失。矿区多处于地势较高的斜坡部位，露天开采未击穿含水层下水仓，矿区及周围主要含水层水位下降幅度小，对地下水位变化影响有限。矿山露天开挖基岩裸露面积增大、地形变化，影响地表径流量，对地下水补排平衡造成一定破坏。对含水层和地表水的影响程度较轻，评估结果为轻度。历史采矿对采场及边坡表层土壤破坏严重，多为裸岩；矿区整体表层土层破坏严重，砾石混入率较高，综合评价矿区土壤质地破坏严重。矿区整体土壤抗蚀性一般，植被盖度低，边坡坡度较大。综合评价矿区潜在土壤侵蚀危险程度高。

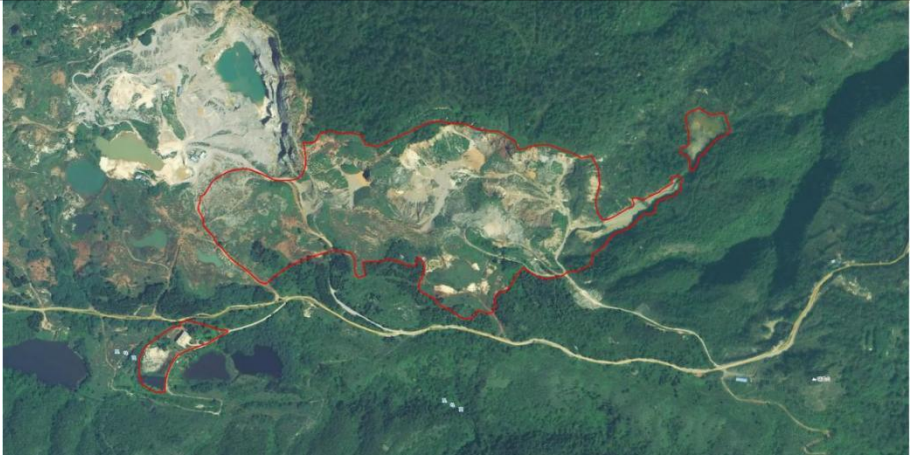
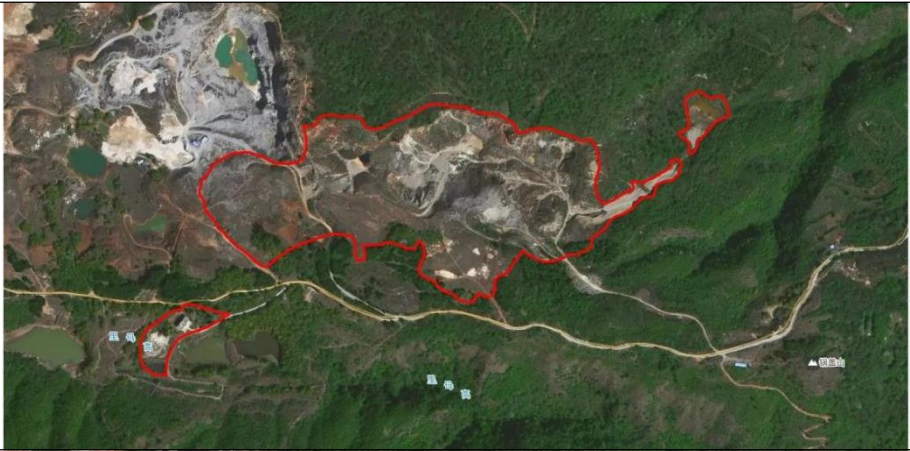
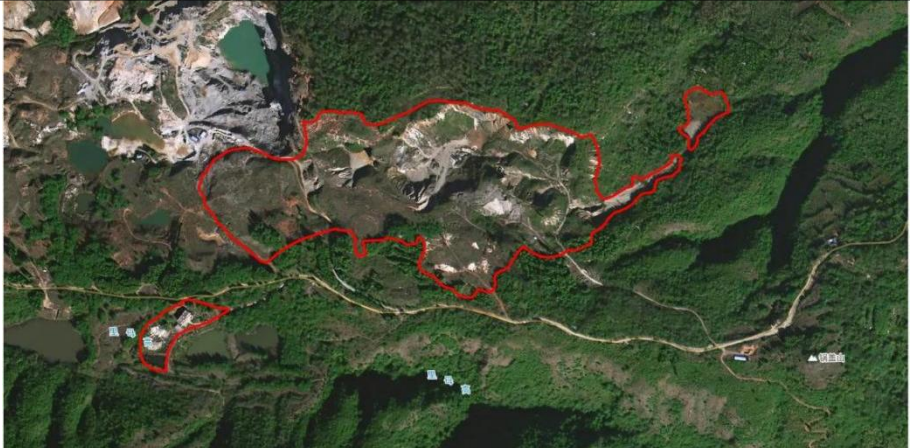
早年矿山开采挖损土地资源、矿渣压占土地资源、矿渣扩散破坏周边林地资源，矿区内岩土裸露而引起局部水土流失。矿区位于斜坡中下部，矿业活动未造成河流截断、流量减小，矿区及周围地表水体漏失等。矿区露天开采未揭露地下含水层，对矿区及周围主要含水层无明显影响，对地下水位变化影响有限。矿山挖损范围较小，对地表径流影响较小，对地下水补排平衡破坏较小。综合评价矿山活动对含水层和地表水的影响程度较轻，评估结果为轻度。历史采矿对采场及边坡表层土壤破坏严重，多为裸岩；矿区整体表层土层破坏严重，砾石混入率较高，综合评价矿区土壤质地破坏严重。矿区整体土壤抗蚀性一般，植被盖度低。除 1#采场平台土地毁损程度评价为中度外，其余各采场、边坡土地毁损程度均评价为重度。

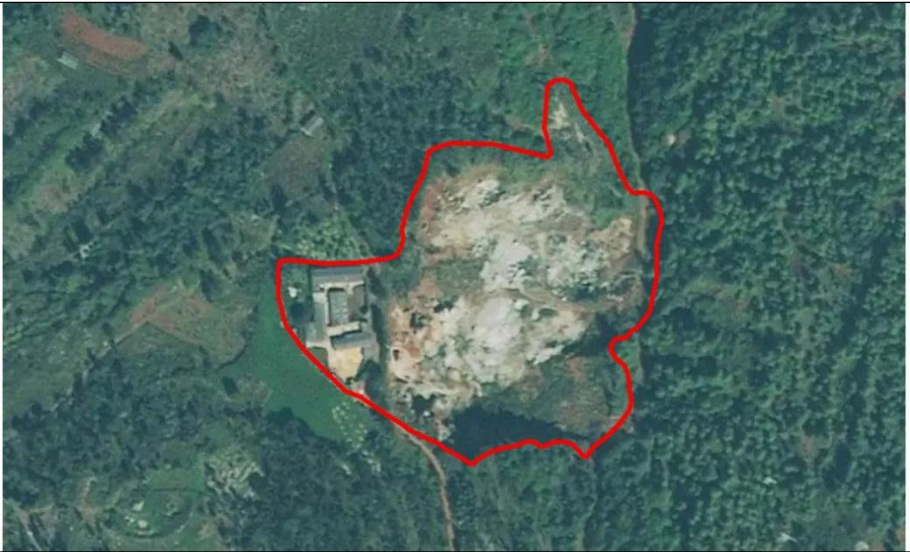
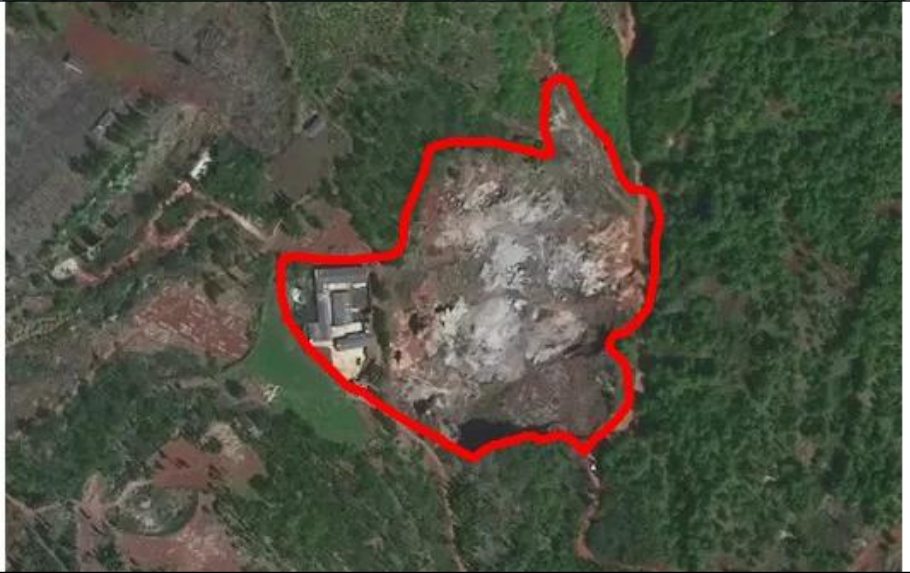
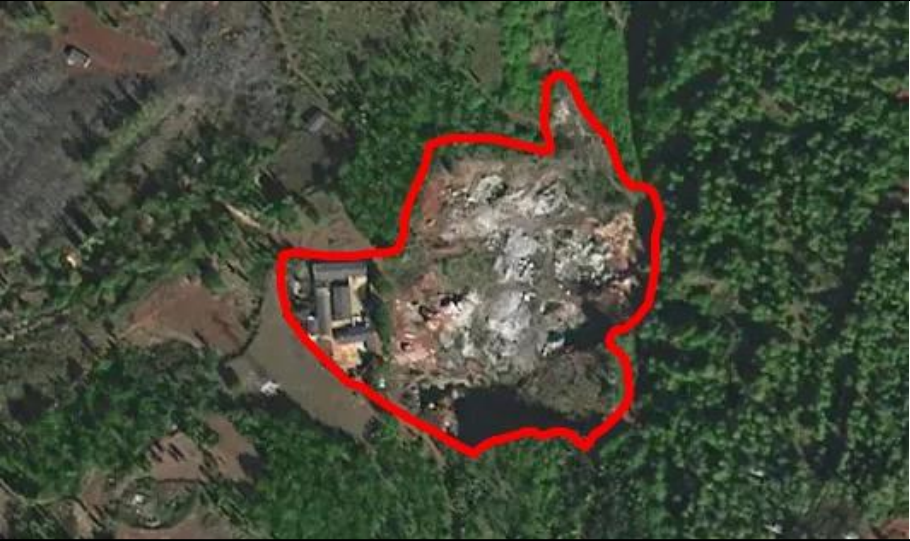
表 3-21 昆明盟昌源矿业有限公司 2021-2023 历史影像

早年矿山开采形成 1 个采场边坡，边坡区最高点海拔 2110m，最低点海拔 2068m，高差约 42m；边坡总体坡度 45°，局部可达 80°以上。开采造成边坡坡面基岩裸露，局部破碎，纵向差异开采形成纵向沟槽，整体上北高南低。采场边坡现状稳定，地质灾害发育程度弱，危害程度小，危险性小，因此采场边坡地质安全隐患评估结果为轻；其余单元未见地质安全隐患，地质安全隐患评估结果为轻。早年矿山开采挖损土地资源、矿渣压占土地资源、矿渣扩散破坏周边林地资源，矿区内岩土裸露从而引起局部水土流失；根据调查访问及周边地类推断，该矿山在开采前为林地和旱地。采场边坡、采场平台、工业广场土地损毁程度均为重度。矿区周边无河流坑塘水面，矿山矿业活动未造成河流截断、流量减小，坑塘渗漏等，矿区及周围地表水体未漏失。矿区多处于地势较高的斜坡部位，露天开采未击穿含水层下水仓，矿区及周围主要含水层水位下降幅度小，对地下水位变化影响有限。矿山露天开挖基岩裸露面积增大、地形变化，影响地表径流量，对地下水补排平衡造成一定破坏。对含水层和地表水的影响程度较轻，评估结果为轻度。历史采矿对采场及边坡表层土壤破坏严重，矿区内土壤以含块碎石土为主，采场平台及边坡表层土壤破坏严重，局部土层覆盖厚度约 5—10cm，多为裸岩；矿区整体表层土层破坏严重，砾石混入率较高，综合评价矿区土壤质地破坏严重。

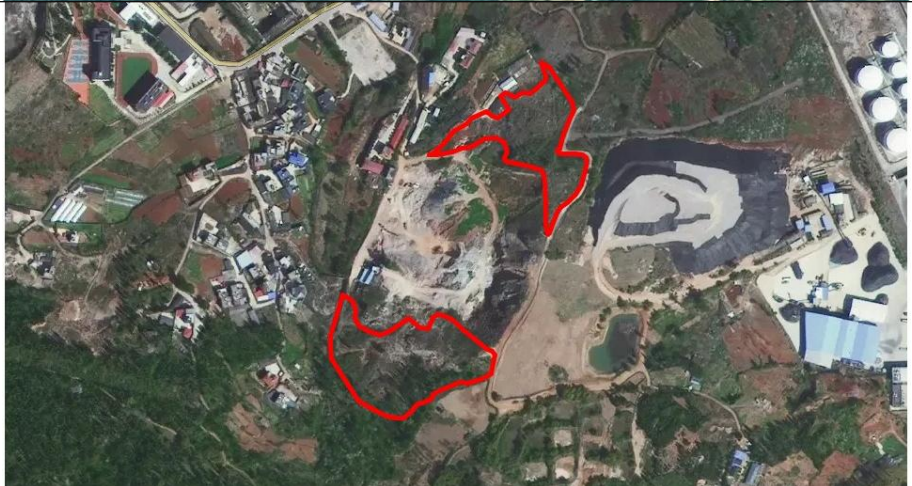
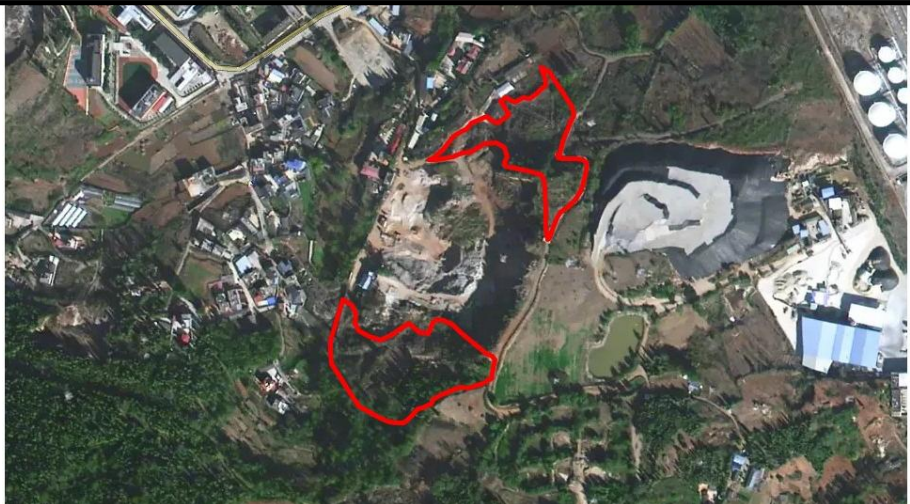
表 3-23 海口顺民石料加工厂 2021-2023 历史影像资料

西山区海口顺民石料加工厂分为南北采场,整体坡度较缓,且区域内灌木、草本植物复绿明显,未见地质安全隐患,且无主要威胁对象,地质安全隐患评估结果为轻。早年矿山开采挖损土地资源、矿渣压占土地资源、矿渣扩散破坏周边林地资源,矿区内岩土裸露而引起局部水土流失;根据调查访问及周边地类推断,该矿山在开采前为林地、园地和旱地。各采场土地损毁程度均为中度。矿区周边无河流坑塘水面,矿山矿业活动未造成河流截断、流量减小,坑塘渗漏等,矿区及周围地表水体未漏失。矿区多处于地势较高的斜坡部位,露天开采未击穿含水层下水仓,矿区及周围主要含水层水位下降幅度小,对地下水位变化影响有限。矿山露天开挖基岩裸露面积增大、地形变化,影响地表径流量,对地下水补排平衡造成一定破坏。对含水层和地表水的影响程度较轻,评估结果为轻度。历史采矿对采场及边坡表层土壤破坏严重,矿区内土壤以含块碎石土为主,采场平台及边坡表层土壤破坏严重,局部土层覆盖厚度约 5—10cm,多为裸岩;矿区整体表层土层破坏严重,砾石混入率较高,综合评价矿区土壤质地破坏严重。土壤侵蚀危险程度高。

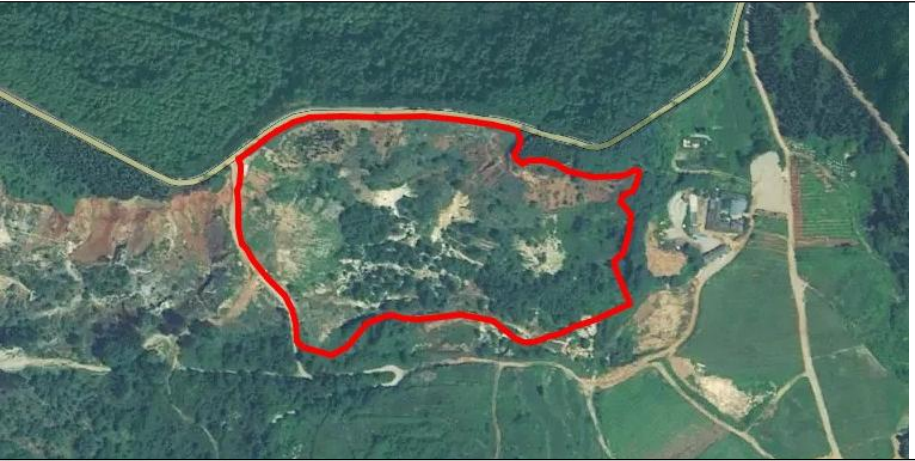
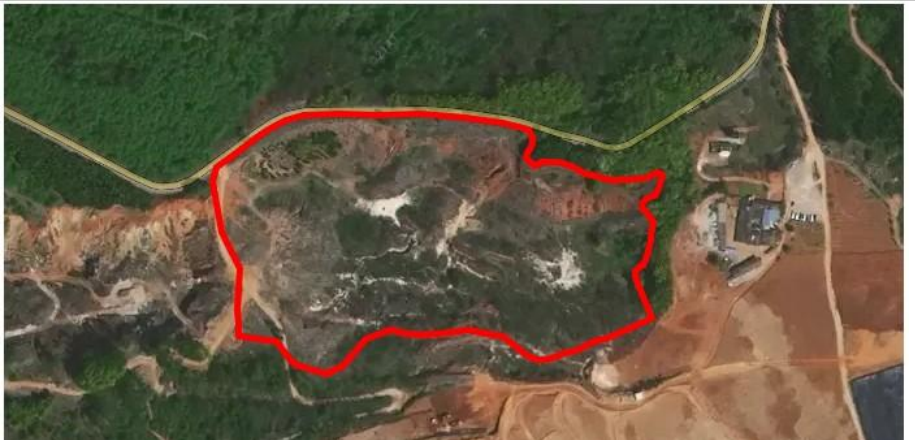
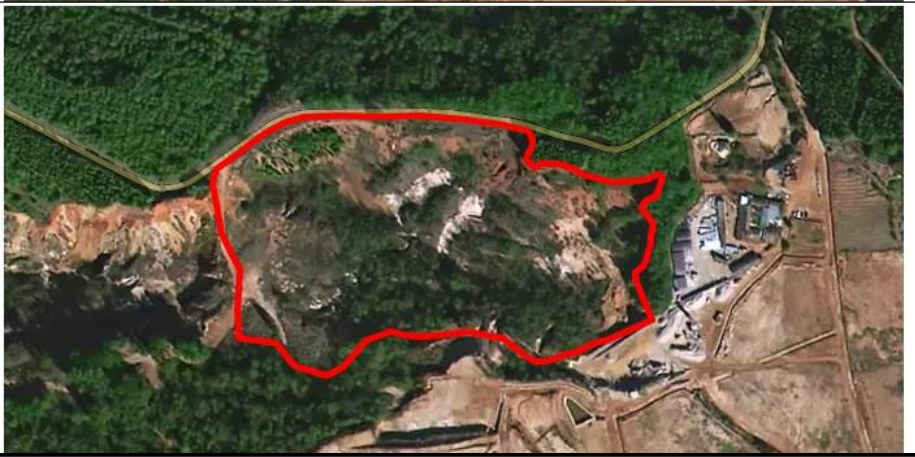
表 3-25 昆明市西山区团结乡白眉鸿强砂厂 2021-2023 历史影像

稳定~稳定状态，边坡底部可见边坡崩积物，边坡表面植被发育良好，主要为乔木、灌木等。矿区南侧为自然恢复良好的斜坡区，表面植被覆盖良好，覆盖度约 60%~70%，表层为采矿活动形成的矿渣堆积体，未见基岩出露，其整体稳定性良好，处于基本稳定~稳定状态，坡体表面沟壑纵横，为雨水冲刷地表松散堆积体造成。矿区中部，主要由雨水冲刷形成的沟道组成，沟道长约 260m，宽约 3~10m 不等，雨季常有流水通过，沟道大部分区域笔直，在小部分区域蜿蜒曲折，该区域沟道支沟发育，最后汇流于中部的低洼汇水区，往往造成低洼汇水区积水等现象，矿区中部松散堆积物为矿渣堆积体，表面植被发育良好，主要为灌木及草本植物。整体而言，采场区高差较小，未见基岩出露，采场区边坡坡度整体较缓，边坡表面未见明显变形迹象，因此采场区形成滑坡、崩塌地质灾害的可能性小，危害程度小，危险性小；低洼汇水区相对高差较小，地形相对平缓，不具备崩塌、滑坡灾害发育的临空面，因此，低洼汇水区形成崩塌、滑坡地质灾害的可能性小，危害程度小，危险性小。地质安全隐患评估结果为轻。早年矿山开采挖损土地资源、矿渣压占土地资源、矿渣扩散破坏周边林地资源，矿区内岩土裸露而引起局部水土流失；根据调查访问及周边地类推断，该矿山在开采前为林地、草地。低洼汇水区毁损程度评价为中度，采场区毁损程度评价为重度。矿区周边无河流坑塘水面，矿山矿业活动未造成河流截断、流量减小，坑塘渗漏等，矿区及周围地表水体未漏失。矿区多处于地势较高的斜坡部位，露天开采未击穿含水层下水仓，矿区及周围主要含水层水位下降幅度小，对地下水位变化影响有限。矿山露天开挖基岩裸露面积增大、地形变化，影响地表径流量，对地下水补排平衡造成一定破坏。对含水层和地表水的影响程度较轻，评估结果为轻度。历史采矿对采场及边坡表层土壤破坏严重，矿区内土壤以含块碎石土为主，采场平台及边坡表层土壤破坏严重，局部土层覆盖厚度约 5—10cm，多为裸岩；矿区整体表层土层破坏严重，砾石混入率较高，综合评价矿区土壤质地破坏严重。土壤侵蚀危险程度高。

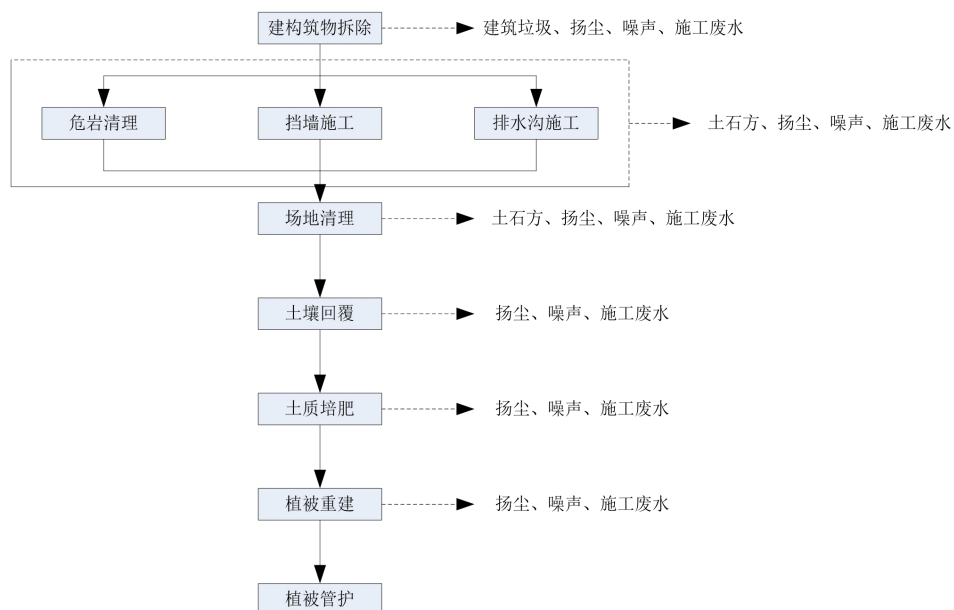
图 4-1 项目施工工艺流程及产污节点图（有建构筑物需拆除）

矿山施工期工艺流程及产污节点如下。

本项目施工过程中破坏部分矿山生态环境,扬尘、施工机械和车辆尾气、施工废水、施工噪声及拆除建筑垃圾、废弃土石方等的产生和排放对周围环境造成一定影响。

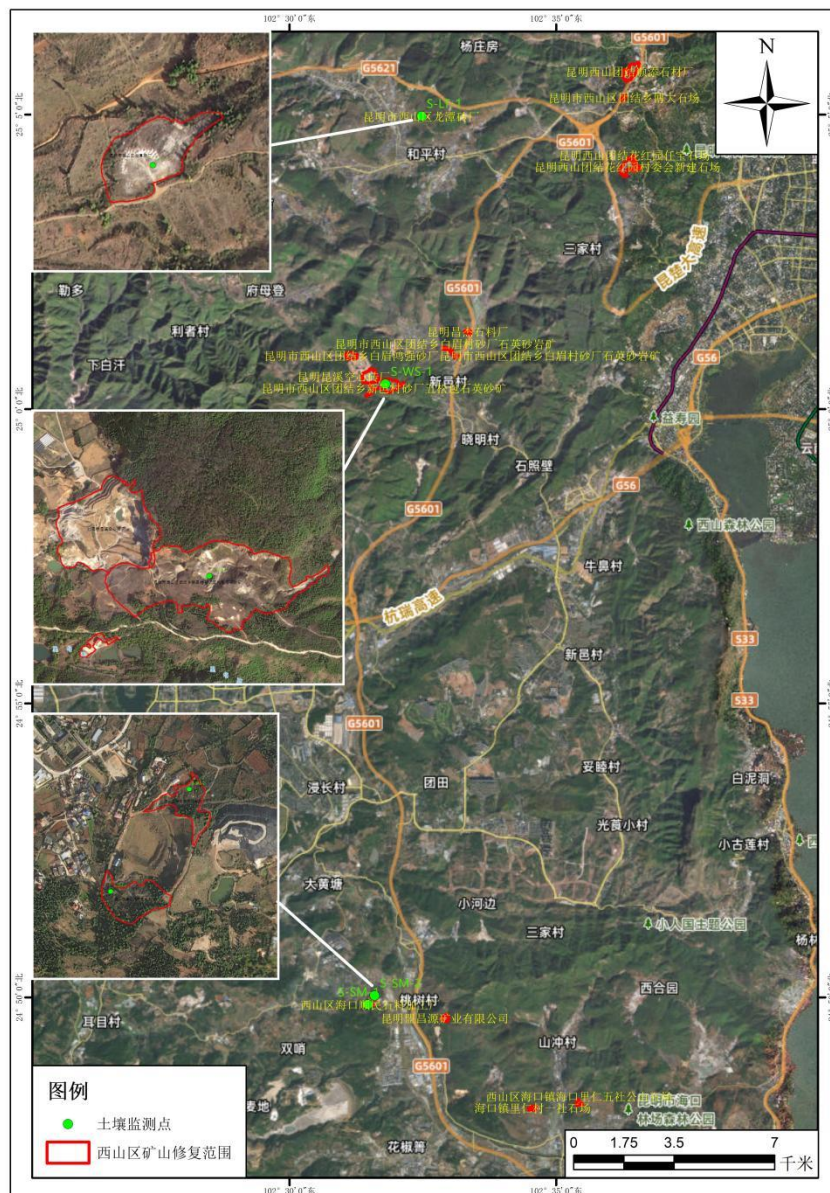
图 4-3 第一年土壤抽样监测点

<p>生态系统结构优化：修复工程构建了更为稳定、多样的林地生态系统，增强了区域生态系统的自我调节与净化能力，是保障水源地长期安全的生态基础。</p> <p>⑤综合结论</p> <p>综上所述，本项目在施工期通过严格的污染防控措施，未对水源保护区造成直接污染。对土壤环境的影响分析表明：修复区土壤本底安全，且通过乡土植物的配置，引入了长期、可持续的生物修复机制（如对重金属的稳定与富集），结合不利迁移的地质条件，土壤污染物下渗并对水库水质构成影响的风险极低。</p> <p>从长远看，本项目通过“工程修复+自然恢复”的模式，不仅消除了历史遗留问题，更重建了具有强大水源涵养、土壤保持与自我净化功能的生态系统，对保障水源地水质安全与生态稳定具有显著的、长远的正向效益。因此，本项目的实施完全符合饮用水水源地保护的宗旨与要求。</p> <p>根据《环境影响评价技术导则 地下水环境》（HJ 610-2016），IV类项目无具体的跟踪监测要求，结合本项目生态修复过程仅进行地表工程，不触及地下水，不使用化工材料进行低洼区回填，仅使用项目削坡卸荷产生的土石方及外购客土进行低洼区回填并栽植植物的工程特征。为进一步确保修复工程覆土达标，降低因下渗作用对地下水及水源地的影响。</p> <p>本次评价要求在客土检测符合《土壤环境质量农用地土壤污染风险管控标准（试行）》（GB15618-2018）方可进场覆土的基础上，在工程实施完成后，考虑本项目未使用化工填料仅使用地质环境治理产生土石方和外购客土修复，对地下水影响来源仅为土壤淋溶下渗，为保证土壤下渗对地下水影响在可控范围内，定期对覆土区域进行抽样检测，监测频率为一年一次，第一年抽样监测点如下图所示。</p>
--	--

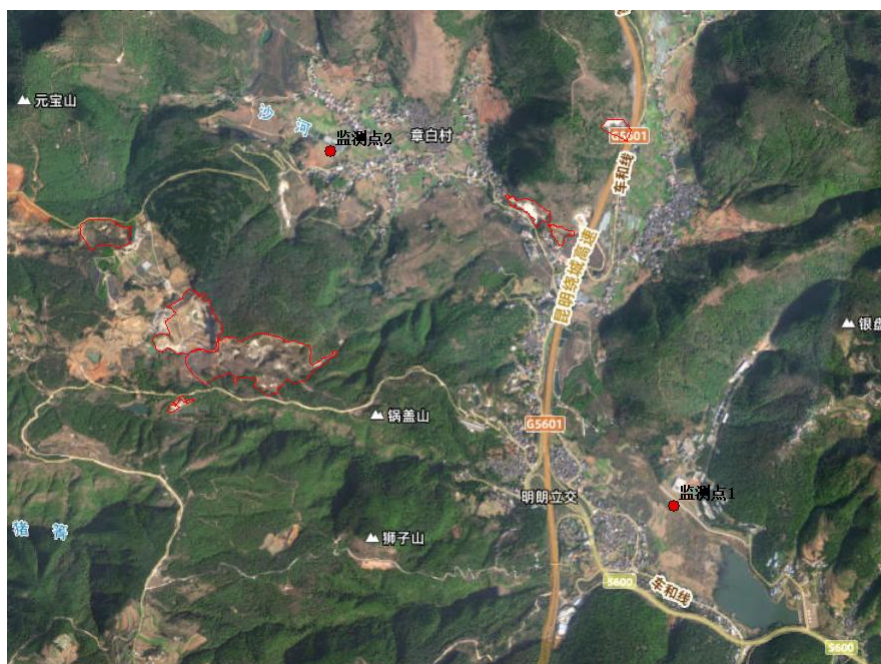
图5-1运营期地表水监测布点图

地表水跟踪监测点。在运营管护期内，由运营单位每年至少监测一次，重点关注重金属等指标，建立监测档案。其中监测点1为区域影响汇入明朗水库检测点，监测点2为区域地表水检测背景点。
